Etat général du bassin Aveyron aval: Etat hydromorphologique

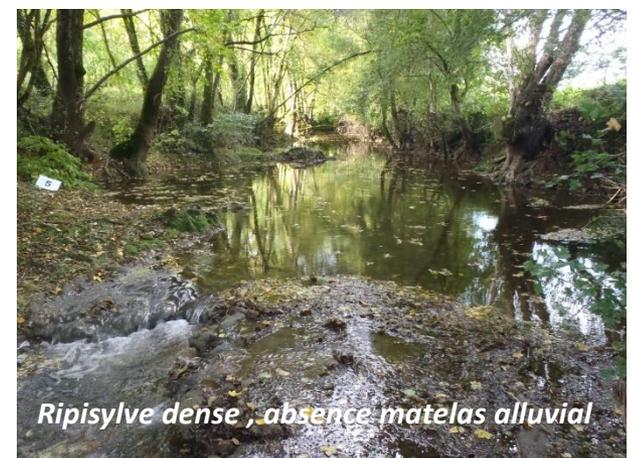
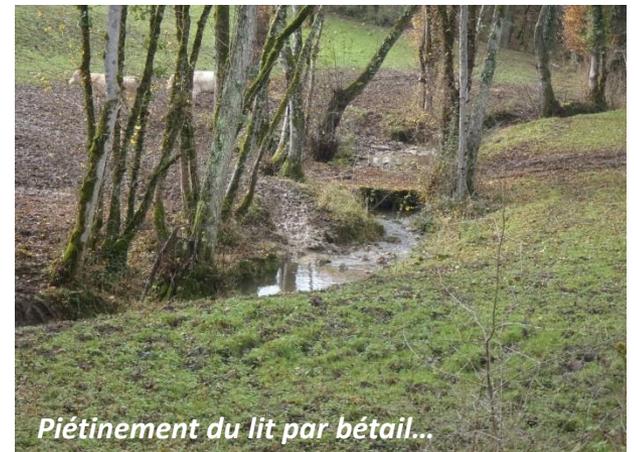
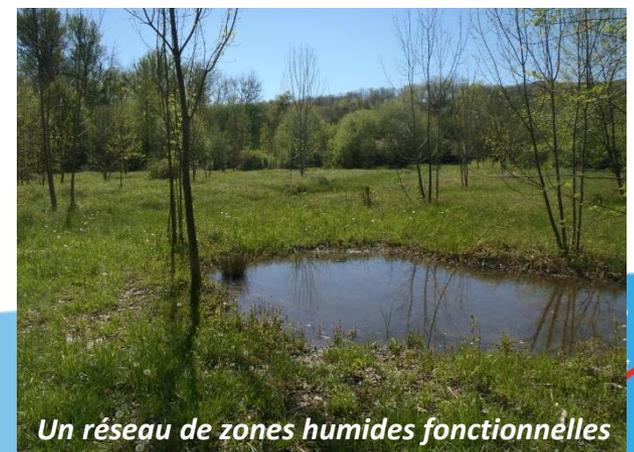
- Principaux facteurs de dégradation du cours d'eau:
 - Faiblesse des débits d'été
 - Cloisonnement du lit
 - Impact du bétail sur les berges et le lit
 - Déficit du transit sédimentaire

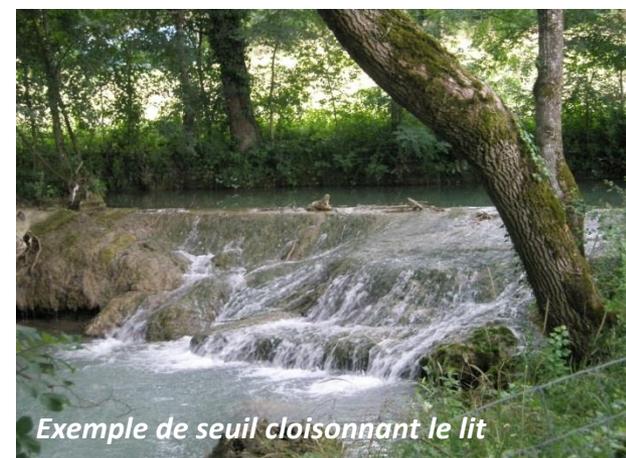
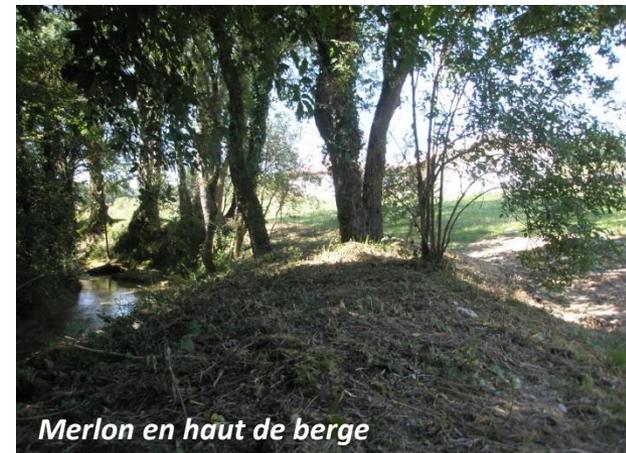
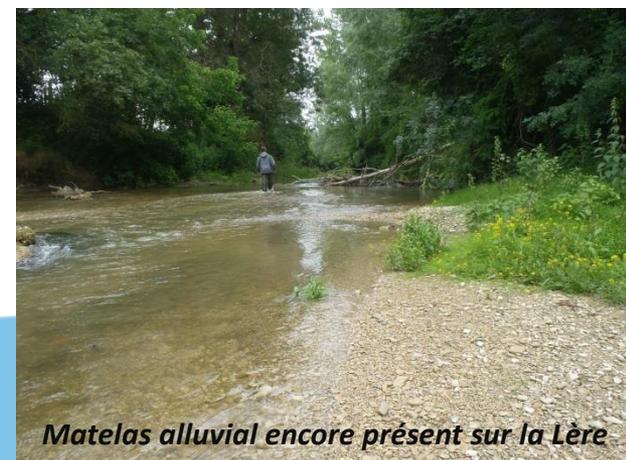
- Principaux facteurs de dégradation du cours d'eau:
 - Faiblesse des débits d'étiage
 - Cloisonnement du lit
 - Géométrie du cours d'eau altérée (rectification, curage, recalibrage, endiguement)
 - Colmatage lié à l'érosion des sols

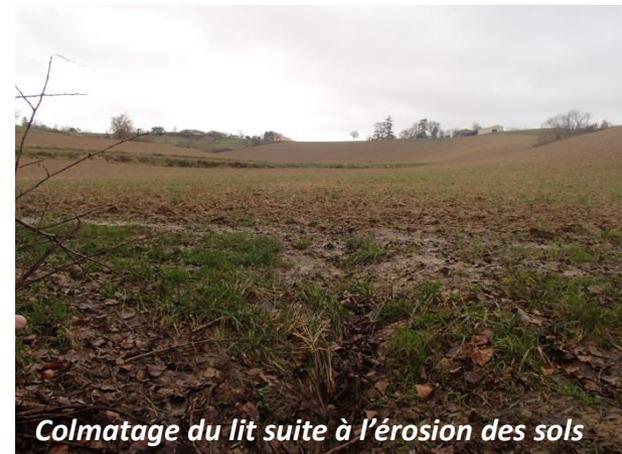
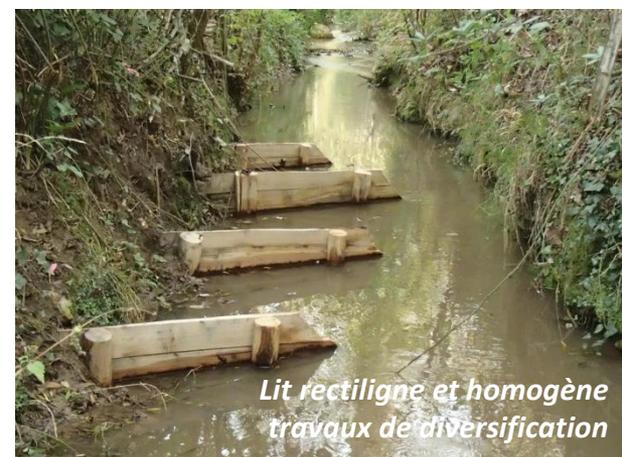
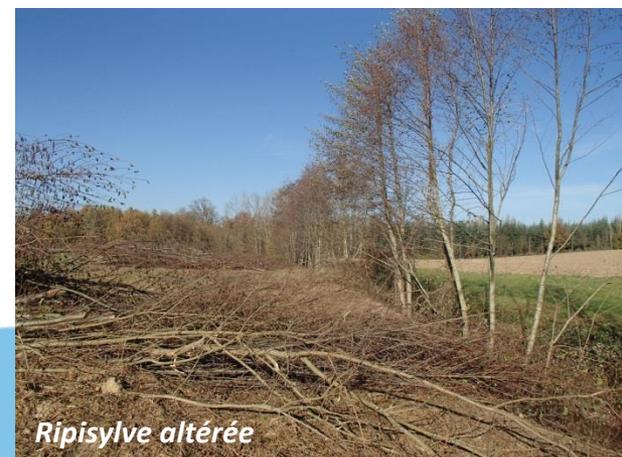
- Des débits très faibles
- Une géométrie des lits fortement modifiée (rectification, curage, recalibrage, incision...)
- Faible transport solide
- Une ripisylve dégradée, voire absente
