les Diagnostics

évaluation de la dégradation et performance Energétique

Retour d'expérience

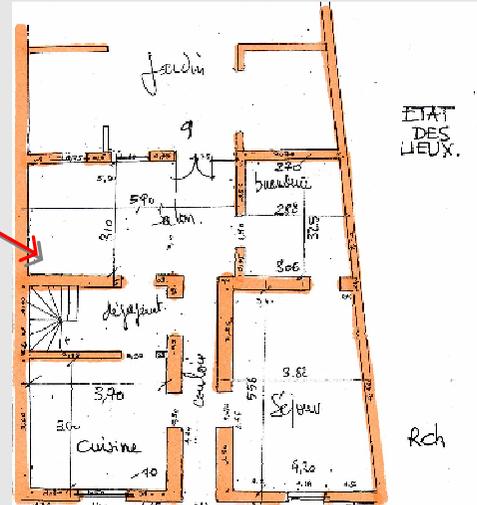
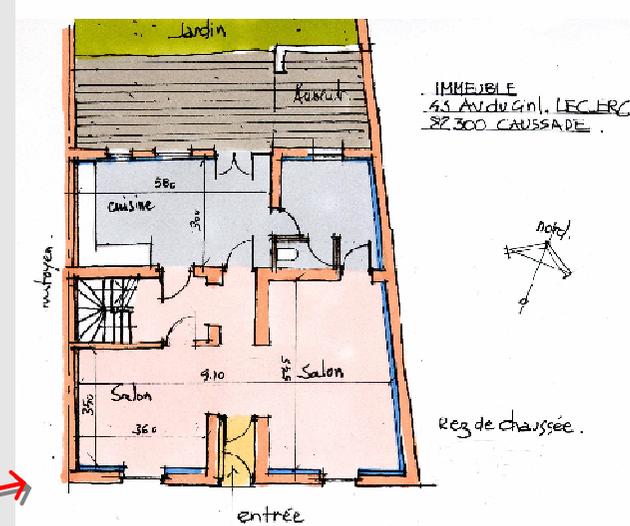
Un relevé

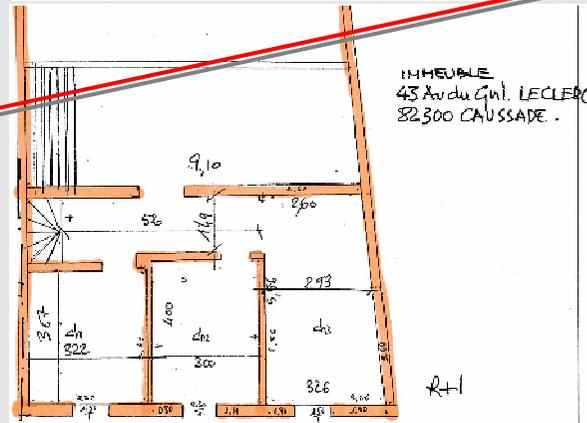
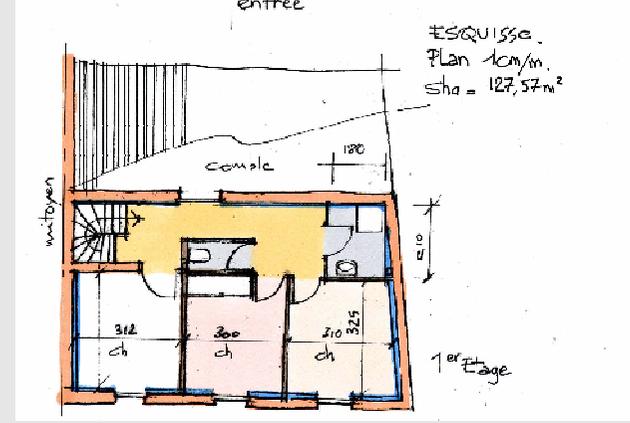
Une esquisse

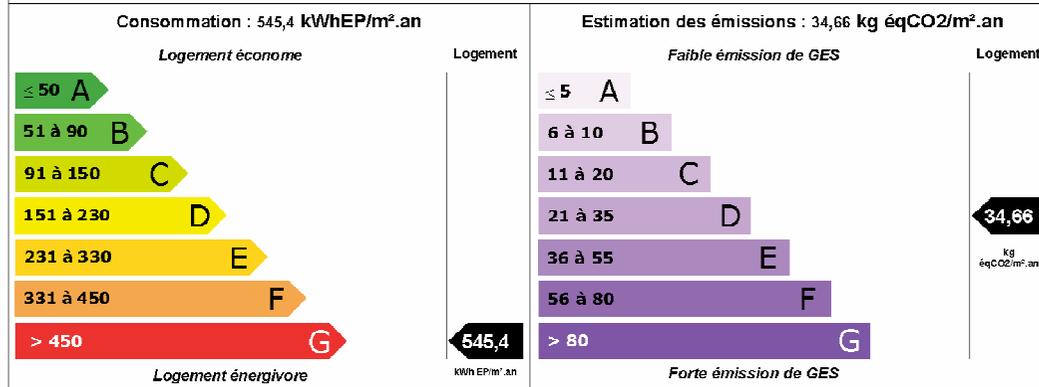
CONCLUSIONS DPE	
CONSUMMATIONS ÉNERGÉTIQUES (EN ÉNERGIE PRIMAIRE) POUR LE CHAUFFAGE, LA PRODUCTION D'EAU CHAUDE SANITAIRE ET LE REFROIDISSEMENT	ÉMISSIONS DE GAZ À EFFET DE SERRE (GES) POUR LE CHAUFFAGE, LA PRODUCTION D'EAU CHAUDE SANITAIRE ET LE REFROIDISSEMENT

Estimation du montant annuel des frais en € T.T.C. : 3425,78 €

Étiquette graduée en kWh EP/m².an

Étiquette graduée en kg éqCO₂/m².an

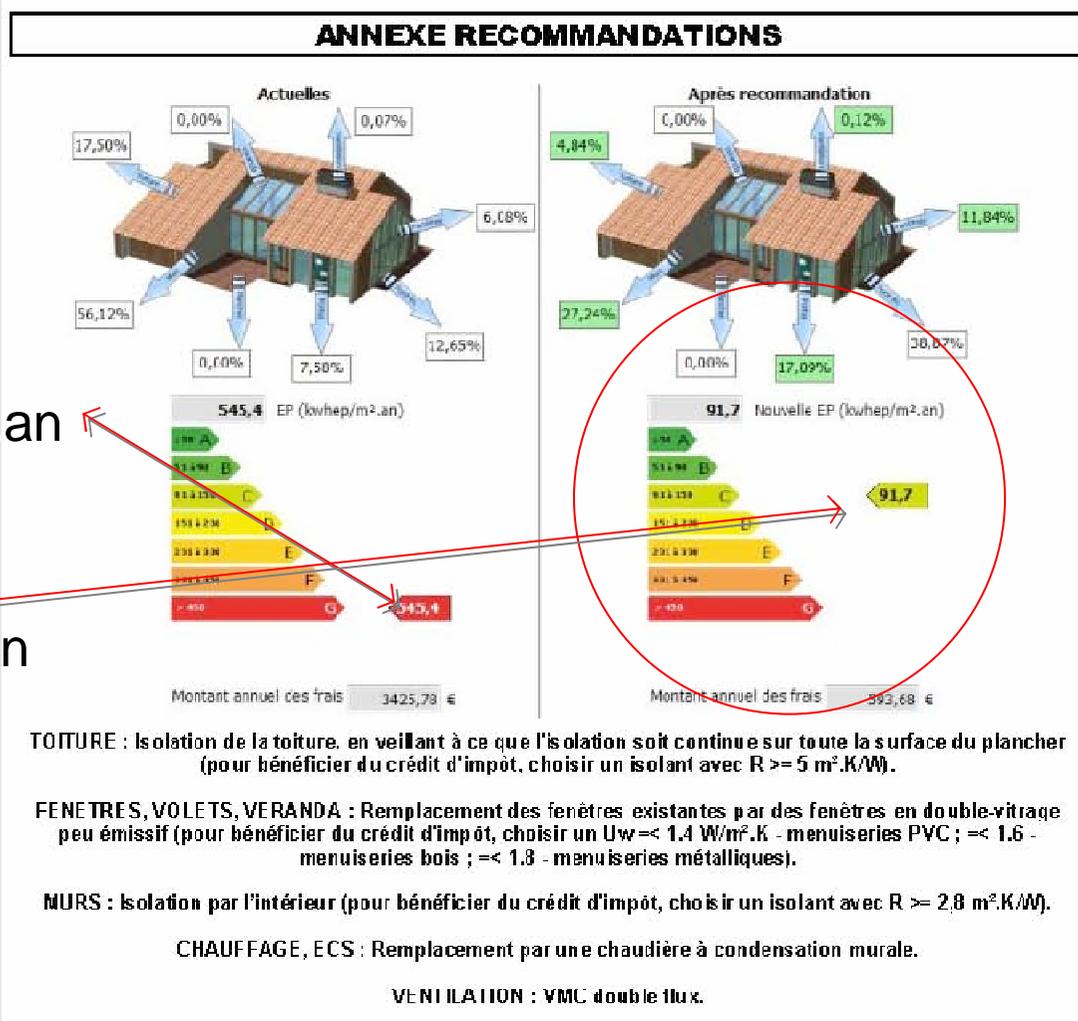
Recommandations

Avant :

étiquette G

Consommation 545,40 kW/m².an

Après :

étiquette C

Consommation 91,70 kW/m².an
