## Inventaire du Patrimoine du Pays Midi-Quercy

# COMMUNE D'AUTY

## Diagnostic patrimonial

Alexia Aleyrangues et Yann Launay  
Service inventaire du patrimoine du Pays Midi-Quercy – septembre 2012

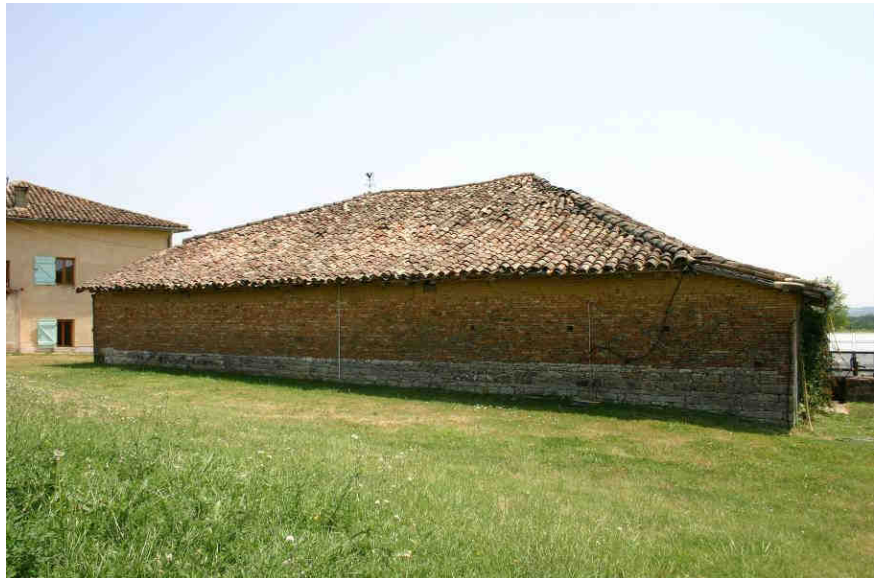
Figure 16 : Mur d'une grange-étable en moellons de calcaire, brique cuite et brique crue, à Pourramond.

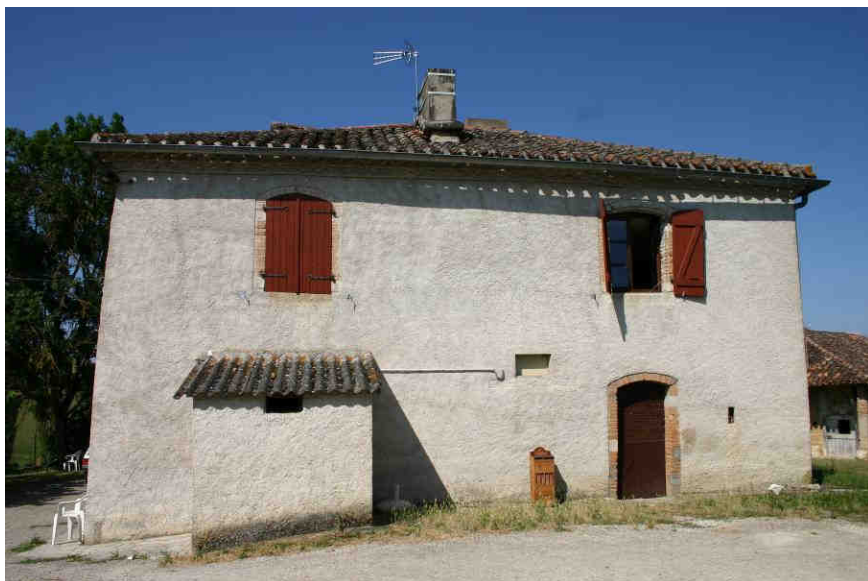
Figure 17 :  
Logis Aux Escaliers.

Aux Escaliers, les murs du logis aujourd'hui enduits, présentent dans la partie basse, du sol jusqu'aux appuis des fenêtres du premier étage, un fruit assez important qui permet d'identifier les constructions en terre massive<sup>20</sup>.

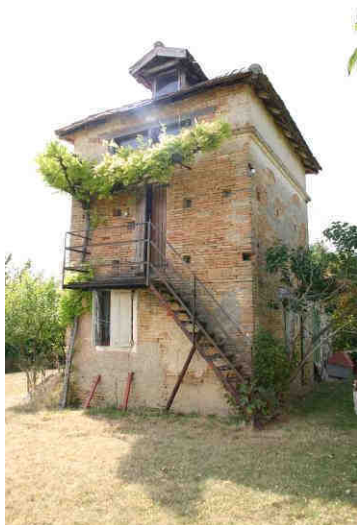
Figure 18 : Pigeonnier à Pech Del Py, élévation sud et est en brique cuite.

Si l'on considère le corpus de fermes conservées, la terre est majoritairement utilisée sous forme de brique crue, associée généralement à la brique cuite : pour les encadrements des baies, en assises alternées et pour quelques élévations les plus exposées (l'ouest et le nord). Quelques rares exemples souvent anciens témoignant d'une certaine aisance des propriétaires présentent quatre élévations entièrement construites en brique cuite. C'est le cas du pigeonnier

indépendant de Pech del Py, vraisemblablement édifié au cours des XVIIe ou XVIIIe siècles<sup>21</sup>.

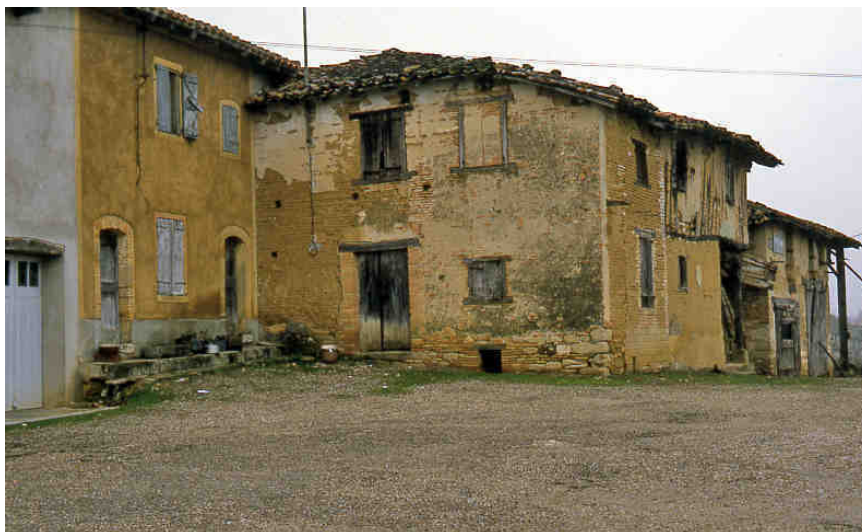
Figure 19 : Maison dans le village aujourd'hui détruite, avec une élévation en pan-de-bois.

Des témoignages iconographiques d'une ancienne maison du village, confirment par ailleurs l'utilisation du pan-de-bois sur des élévations

extérieures. Le manque d'exemple encore en élévation empêche cependant de formuler des hypothèses quant à l'importance quantitative de mode constructif à l'échelle d'Auty.

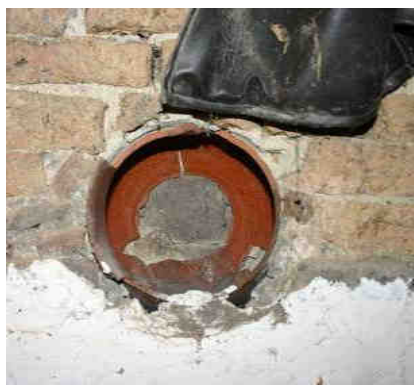
Figure 25 : Poterie fichée dans la maçonnerie de la cave, à Bonneval.

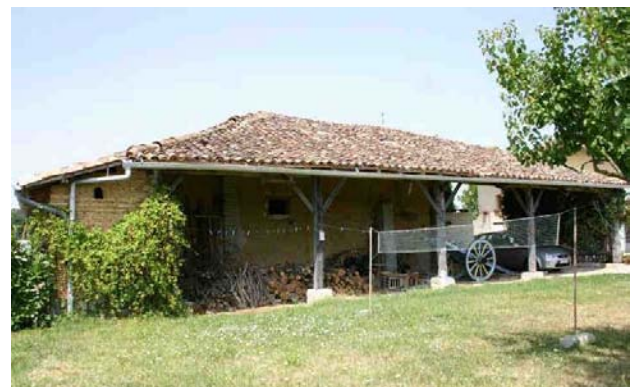
Figure 27 : Grange-étable à deux vaisseaux, à Pourramond.

Les granges-étables à deux vaisseaux présentent souvent un auvent en équerre qui protège les entrées des différentes parties agricoles disposées le long du mur-pignon et du mur-gouttereau.

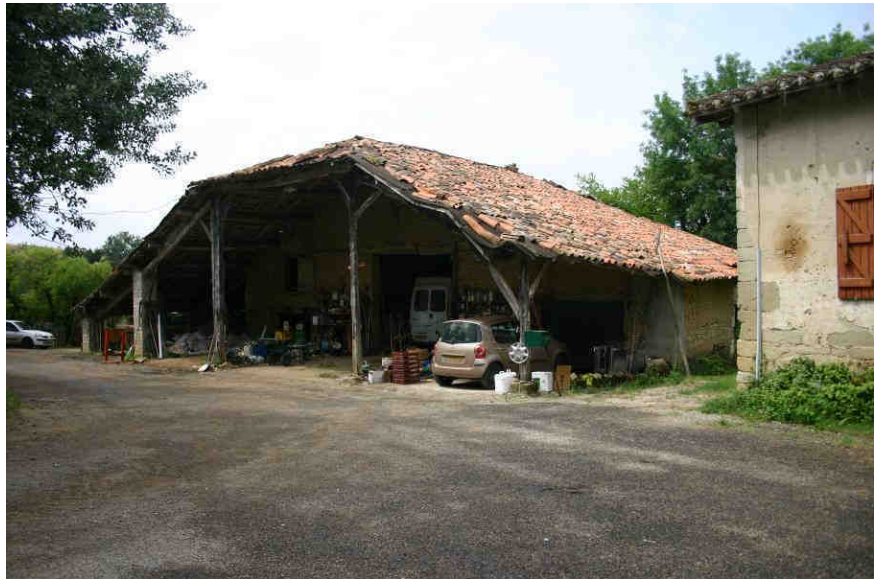
Figure 28 : Grange-étable à trois vaisseaux, Au Carla.

Dans les granges-étables à trois vaisseaux, l'auvent précède l'élévation antérieure à partir de laquelle sont distribuées les différentes fonctions agricoles.

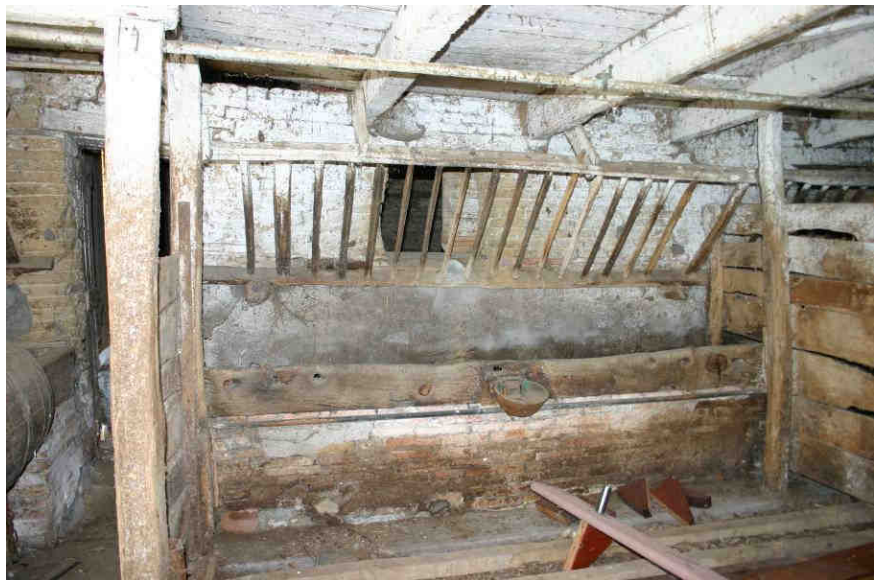
Figure 29 : Grange-étable, détail d'une mangeoire, Aux Escaliers.

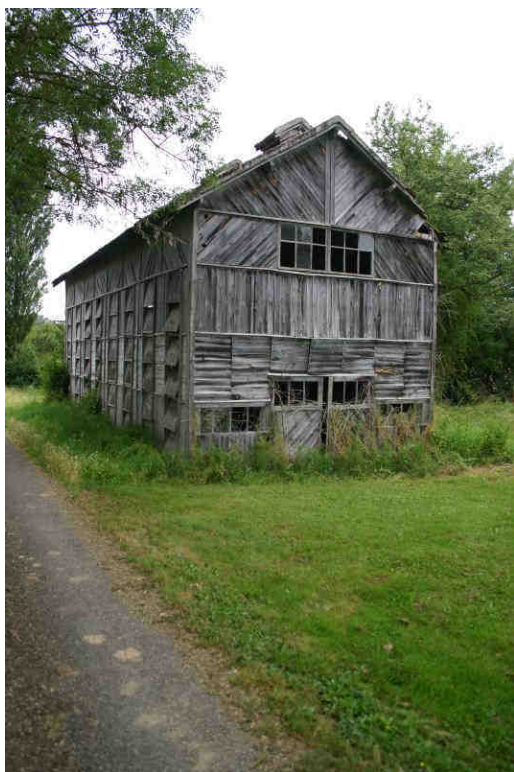
Figure 32 : Séchoir à tabac à Belpech

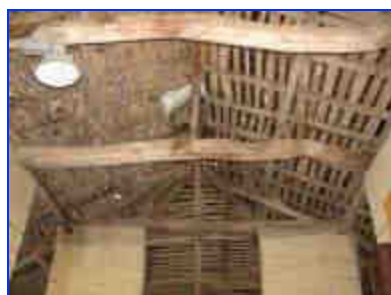
Détail de la charpente au centre de la grange.

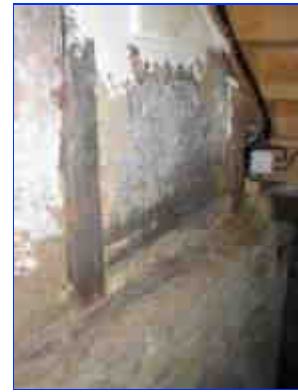
Logis, cloison intérieure en pan-de-bois.
