Deux maisons en pan-de-bois du XV^e siècle

Montricoux

EN QUÊTE DE PATRIMOINE

Deux maisons en pan-de-bois du XV^e siècle à Montricoux

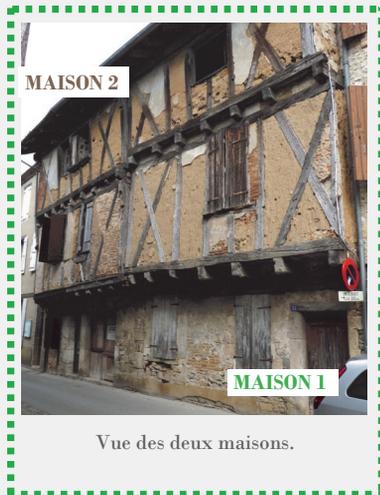
Vue des deux maisons.

Ces deux grandes maisons occupent néanmoins un emplacement privilégié et présentent des volumes importants. Des structures maçonnées soutiennent les pan-de-bois des étages en encorbellement, mobilisant ainsi différentes techniques de construction.

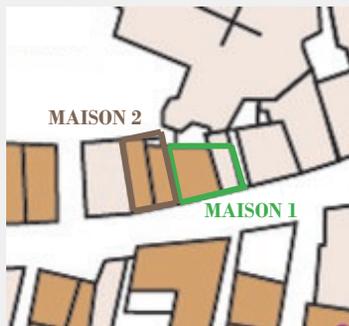
Implantation des maisons au XV^e siècle.

L'étude de leur implantation dans le parcellaire du bourg confirme que la « maison 1 » était plus longue vers l'est et que la « maison 2 » a été redivisée. Les parcelles actuelles ne respectent donc pas la réalité architecturale, car une maison et la moitié de sa voisine sont réunies au 32, Grande-Rue.

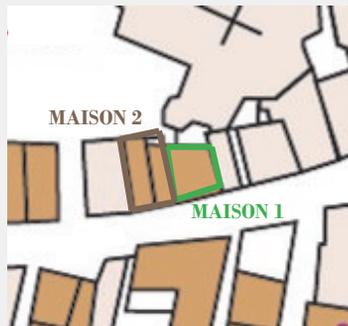
Implantation actuelle des maisons, formant une seule maison.

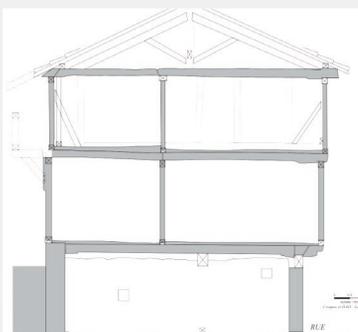
Coupe nord-sud de la maison 2.

Les étages sont divisés en deux pièces nord et sud, les plus grandes donnant sur la façade. Le premier étage est mis en valeur par les solives moulurées portant l'encorbellement et la grande croisée qui éclairait la pièce. Aux angles de la façade, des poteaux élargis* maintiennent la structure.

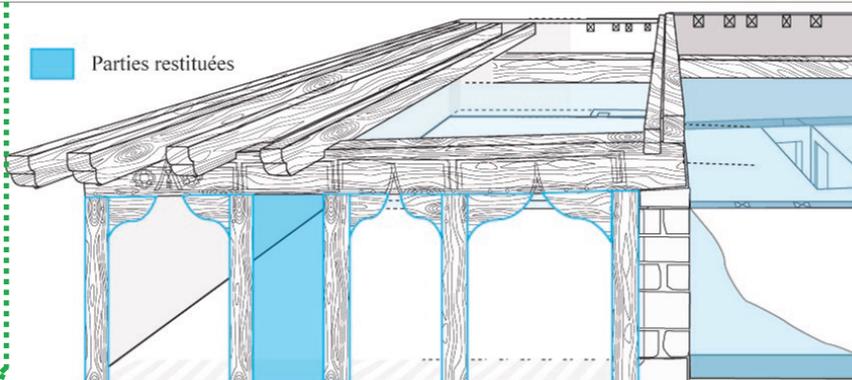
MAISON 2

Proposition de restitution des rez-de-chaussée

La façade ouvrant sur la rue au rez-de-chaussée a ensuite été construite en bois, en utilisant des poteaux assemblés à une sablière. Ils délimitaient des ouvertures assez larges, probablement couvertes par des accolades. Les deux ouvertures à droite ouvraient sur

un local indépendant, à vocation commerciale ou artisanale, la plus grande pouvant servir d'étal. À gauche une ouverture se distingue par son décor sculpté : un outil se trouve sous la pointe d'une accolade entre deux écus. Cette porte constituait sans doute l'accès aux étages d'habitation.

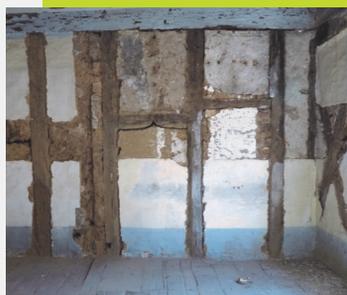
Portes intérieures au premier étage. La porte centrale conserve son linteau à accolade caractéristique du XV^e siècle.

La « maison 1 » a été construite en premier, vers 1460. Elle était plus large à l'origine, comme le confirment les nombreuses portes intérieures ouvrant vers la partie orientale, disparue. Les murs du rez-de-chaussée ont été construits contre une maçonnerie plus ancienne. La grande pièce était divisée en deux, l'accès à la cave se faisant à l'arrière d'une cloison. Un accès direct au premier étage a été percé dès la fin du XV^e siècle ou au début du XVI^e siècle. À l'origine, l'accès aux étages devait se faire dans la partie disparue de la maison.

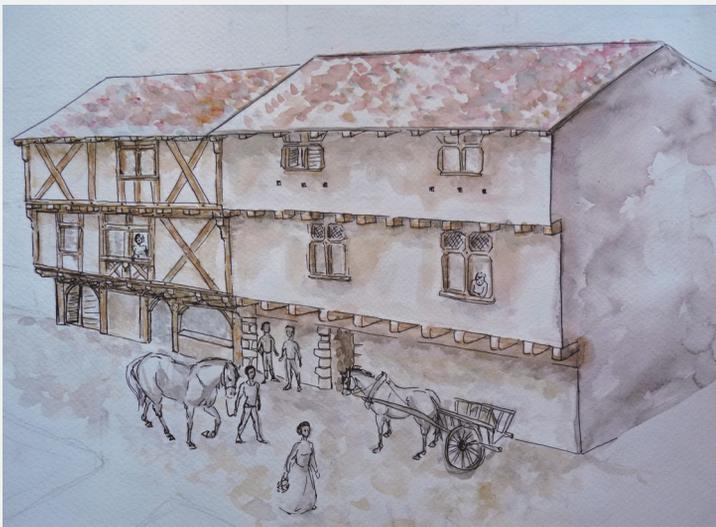
Proposition de restitution des façades des deux maisons au XV^e siècle.
