Etat général du bassin Aveyron aval: Etat hydromorphologique

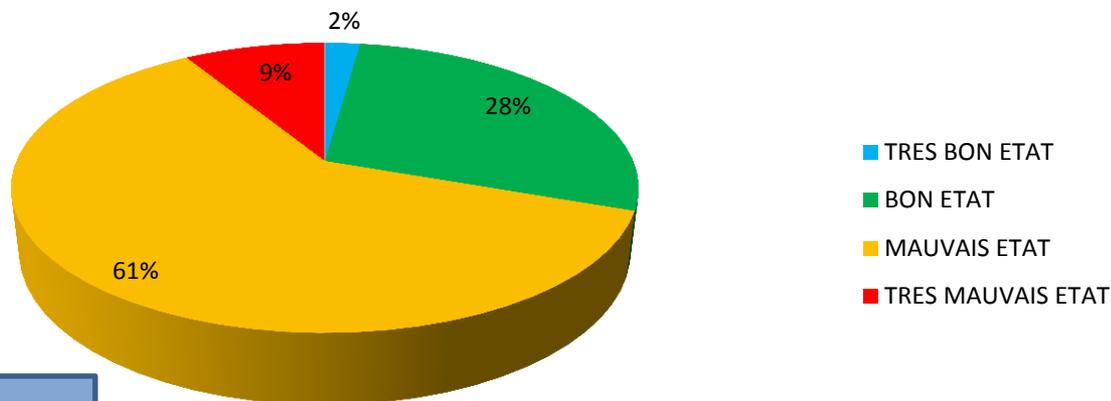
INDICE HYDROMORPHOLOGIQUE GLOBAL des cours d'eau du BV Aveyron Aval

- Des cours d'eau présentant globalement un mauvais état hydromorphologique
- Un état moyen comparable à l'état moyen des cours d'eau du Département
- Cependant de nombreuses disparités selon les territoires ...

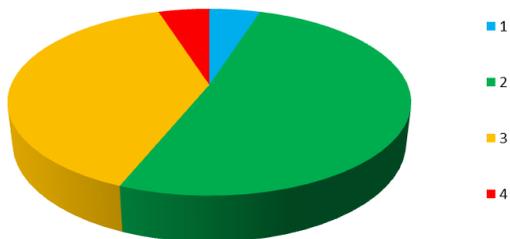
INDICE_FINAL

- Un bassin versant globalement plus préservé: La Baye
- Sèze et Bonnette plus altérées du fait d'une activité plus importante en fond de vallée.
- La rivière Aveyron présentant de bonnes potentialités sur ce secteur malgré un cloisonnement pénalisant...

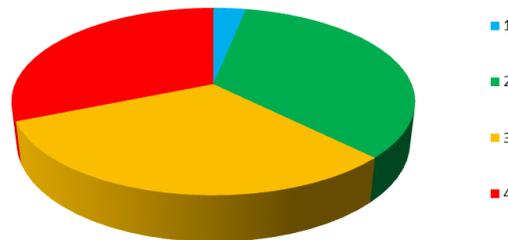
INDICE_FINAL

- Des affluents globalement plus altérés que le cours principal
- Cours d'eau issus du Causse globalement en meilleur état de préservation.
- Forte pression sur la ressource en eau (AEP, irrigation)

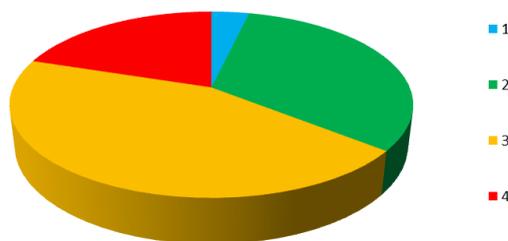
INDICE_FINAL

- Des affluents très marqués par une agriculture intensive sur les cours d'eau traversant la plaine de l'Aveyron
- L'urbanisation de la partie ouest du territoire vient contraindre de plus en plus la morphologie des cours d'eau
- De nombreux facteurs de dégradation qui se cumulent et expliquent une qualité globalement dégradée des trois compartiments
