COMMUNE DE SAINT-VINCENT D'AUTÉJAC

Diagnostic patrimonial

Carole Stadnicki
Service inventaire du patrimoine du Pays Midi-Quercy – mai 2013

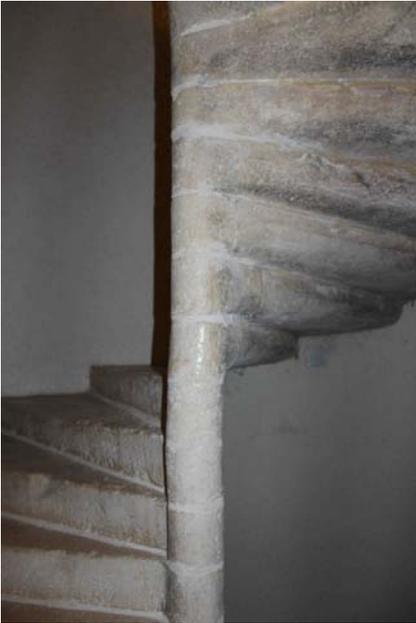
Logis de La bastide, vue d'ensemble de l'escalier en vis de la fin du XVe siècle ou du début du XVIe siècle.

monumental escalier en vis de la fin de l'époque médiévale. Cet escalier en pierre, exceptionnel pour ce territoire de coteaux argileux comporte un emmarchement de 180 cm¹⁴.

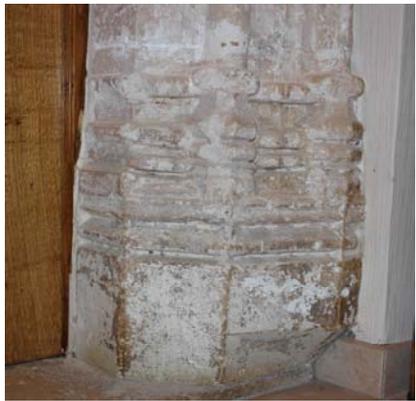
Logis de La bastide, détail de la base prismatique d'un des piédroits de l'ancien portail d'entrée menant à l'escalier en vis.

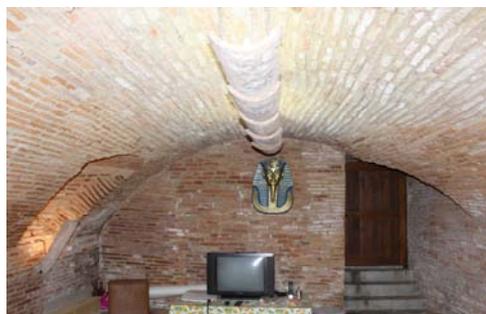
Cave du XVIIe siècle, à Calvignac.

À Saint-Vincent d'Autéjac, cette période n'a apparemment laissé que deux témoignages visibles¹⁵. Il s'agit d'une cave voûtée en brique datant vraisemblablement du XVIIe siècle, au lieu-dit Calvignac et d'une cheminée monumentale en brique qui peut dater de la fin du XVIe siècle ou du début du XVIIe siècle conservée dans une ferme à Saumur¹⁶. Dernier élément en place dans un logis qui a subi d'importants remaniements aux XVIIIe et XXe siècles, cette cheminée, par sa richesse stylistique et sa qualité de mise en œuvre, fait figure d'exception (arc en anse-de-panier avec angles rentrants et agrafe centrale sculptée, piédroits surmontés de chapiteaux en saillie sur la corniche).

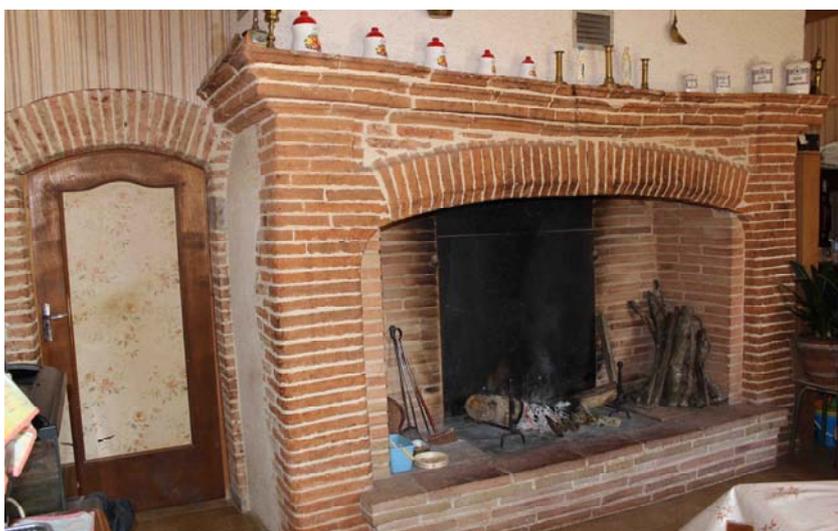
Vue de la cheminée de la fin du XVIe siècle ou du début du XVIIe siècle, à Saumur.

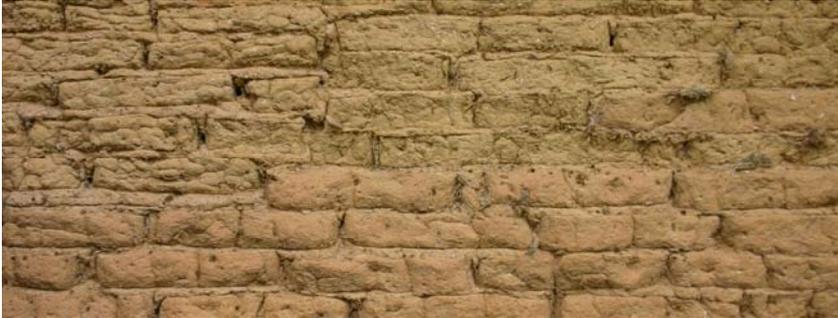
Briques crues constituées à partir de terre aux teintes différentes.
La Mouline.

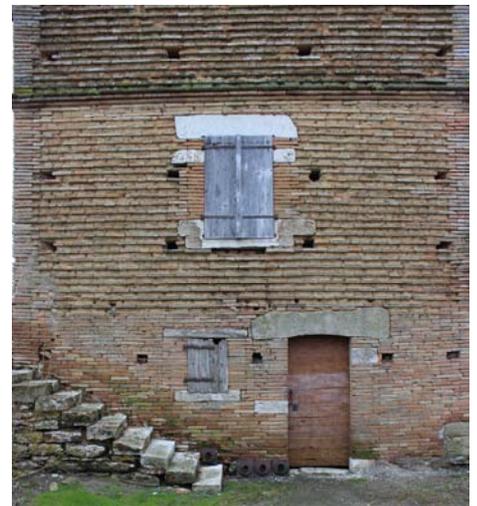
Mur nord d'un pigeonnier à Pradets.
Le soubassement est en brique cuite, le reste de l'élévation est en brique et brique crue à assises alternées. Les appuis, linteaux et pierres gafonnières sont en calcaire.

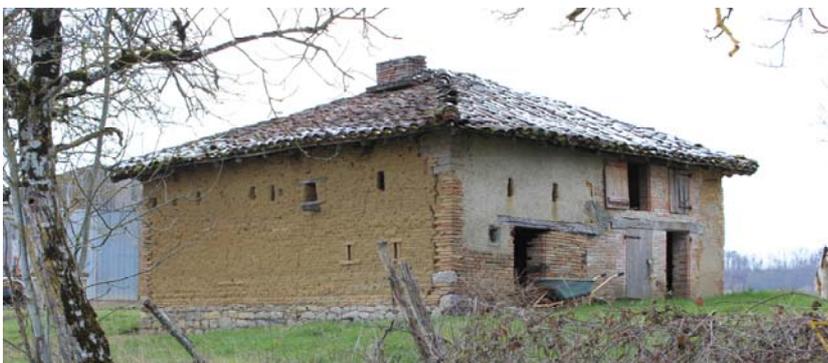
Dépendance agricole à Talagot.
Le bâtiment associe de la brique crue sur un solin en moellons de calcaire et des parties de murs en brique cuite.

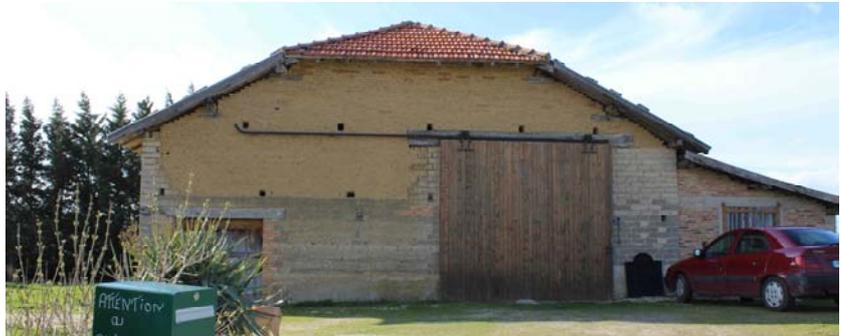
Grange à la Roudière construite en parpaing de béton et en brique crue en 1935-1936.

À la Roudière, la brique crue est utilisée en association avec du parpaing de béton, fabriqué en série dans une entreprise d'Albias. L'emploi de ce parpaing de béton industriel, se généralise autour des années 1930 dans les maisons de la plaine de l'Aveyron³⁰ qui ont nécessité des reconstructions importantes suites aux inondations de mars 1930. Plusieurs constructions de Saint-Vincent d'Autéjac (Fontaine de la Peyre, Cavallé, une ferme dans le village...) bénéficient aussi de ce matériaux dans les années 1930-40. Il n'est pas rare de voir l'association dans un même bâtiment des parpaings avec de la

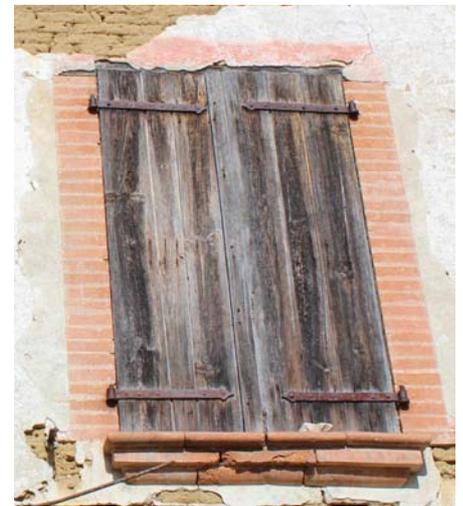
Logis à Paganou, dans un souci d'économie de moyens, l'enduit donne l'illusion d'un linteau en brique, alors qu'il est en bois.

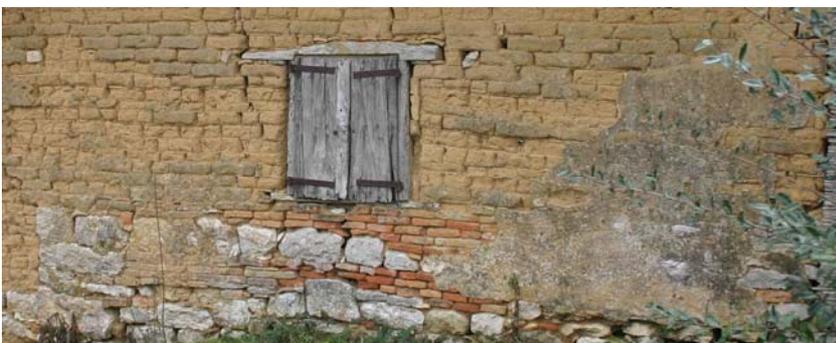
Emploi de matériaux différents à la Mouline. Les briques, les moellons et probablement certaines briques crues sont des matériaux utilisés en remplois. Dans cette ferme modeste les encadrements des fenêtres sont de simples cadres de bois.

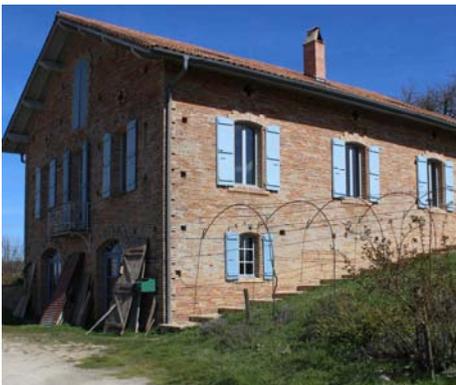
Unique maison de Saint-Vincent d'Autéjac entièrement construite en brique cuite industrielle au cours de la 1ère moitié du XXe siècle. Le Couderc.

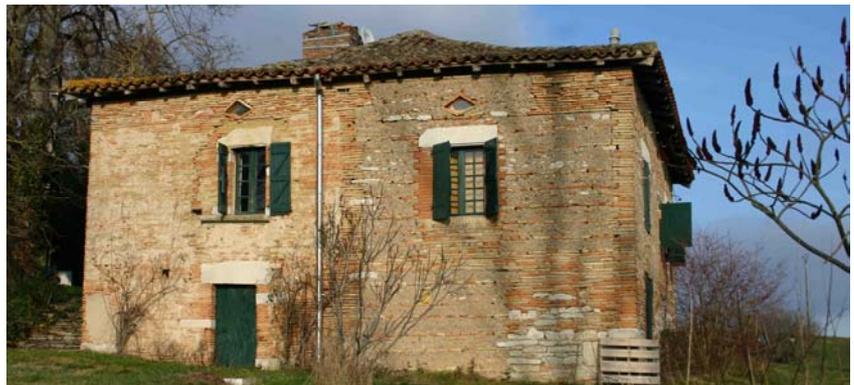
Ferme à Laurençon. La partie de droite en brique cuite peut dater du XVIIe ou du XVIIIe siècle. En revanche, celle de gauche a été reconstruite en béton banché à la fin du XIXe siècle

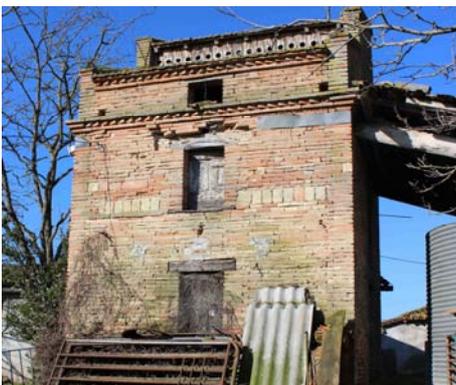
Pigeonnier à Saumur construit en 1914 en brique cuite.

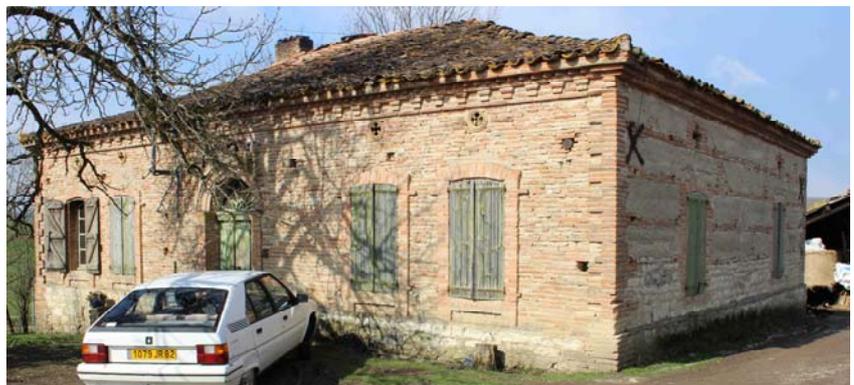
Logis de ferme construit au début du XXe siècle à Pech Carla. Le logis présente un caractère singulier par la diversité des matériaux employés (béton banché, moellons de calcaire et brique cuite) et la richesse du décor pour le territoire. L'élévation principale en brique cuite est la plus soignée.

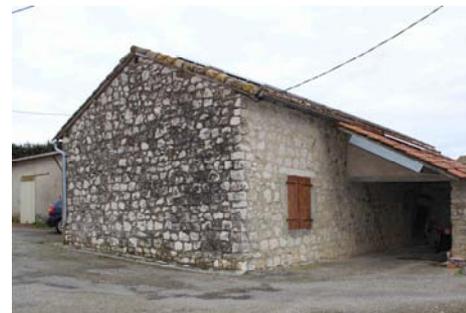
Maison et garage construits en moellons de calcaire dans les années 1950, à Pradets.

L'emploi de la pierre à Saint-Vincent d'Autéjac est anecdotique. C'est un matériau plus résistant mais cher car la pierre est à peine présente dans le sol et celle qu'on trouve par endroits est de mauvaise qualité et gélive. Elle est donc importée³². On la trouve en soubassement de mur ou en second-œuvre, en particulier en encadrement de baies (appuis, pierres gafonnières et linteaux) des logis les plus riches (la Bastide, Camp Haut, Laurençon, Cavaillé, Talagot). La pierre est toutefois utilisée pour le gros-œuvre de constructions publiques de la seconde moitié du XIXe siècle (mairie) et pour le logis du Rausas, cas unique de maison entièrement construite en moellons de calcaire³³. Autres cas peu fréquents, certaines constructions des années 1950 peuvent aussi être réalisées avec un moellon de calcaire équarri et jointoyé et volontairement laissé apparent par souci esthétique (maison et garage à Pradets³⁴). Le calcaire peut aussi à Saint-Vincent d'Autéjac prendre la forme de colonnes monolithes pour supporter les porches des logis de Chani-bas, la Bastide, Camp-Haut.

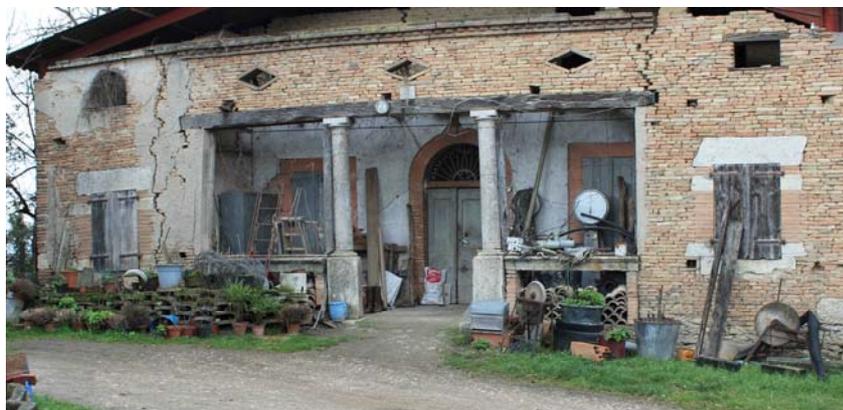
Colonnes monolithes du porche, à la Bastide.

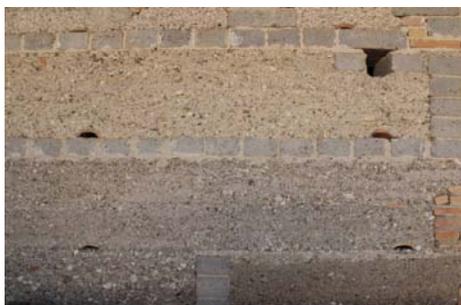
Grange en béton banché construite en 1928, à Fontaine de la Peyre. Le gravier grossier des premières levées provient de la Lère, le gravier plus fin des levées du haut du mur provient de l'Aveyron

À Saint-Vincent d'Autéjac comme dans l'ensemble de la région Midi-Pyrénées, l'apparition de nouveaux matériaux et l'évolution des techniques de construction ont progressivement entraîné une rupture progressive des savoir-faire constructifs en terre. On utilise plus volontiers, dès la fin du XIXe siècle ou le début du XXe siècle, le parpaing de béton ou le béton banché (chaux ou ciment mélangé à du sable, des galets, des graviers banchés dans un coffrage). Aucun bâtiment ne semble entièrement élevé en béton banché (contrairement à ceux rencontrés dans la plaine de l'Aveyron), mais plusieurs levées (d'environ 40 cm de hauteur), alternant avec une ou plusieurs rangées de briques ou de parpaings (comme à Fontaine de la Peyre), sont fréquemment lisibles dans les constructions.

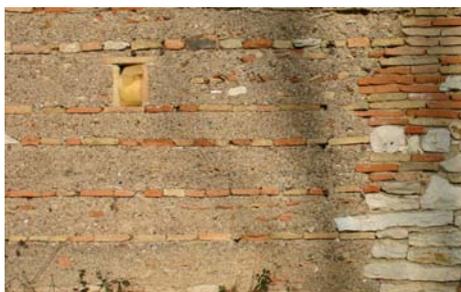
Partie de logis de ferme en béton banché réalisé à la fin du XIXe siècle, à Laurençon. Les levées, plus rustiques, sont irrégulières. La composition du béton est moins chargée en ciment que celui réalisé au début du XXe siècle.

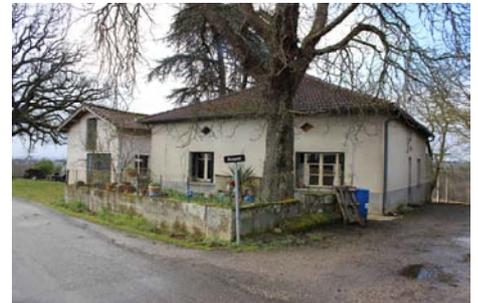
Logis remanié aux Bousquets. Toutes les fenêtres ont été modifiées au cours de la seconde moitié du XXe siècle si bien qu'aujourd'hui, seul le volume (et les jours en losange) rendent compte de l'ancienneté de ce bâtiment

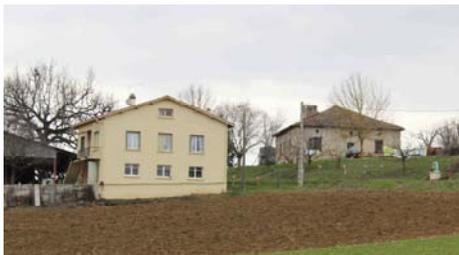
Ferme à Lagate comprenant un logis de la fin du XIXe siècle abandonné mais très bien conservé et un nouveau logis construit dans les années 1960.

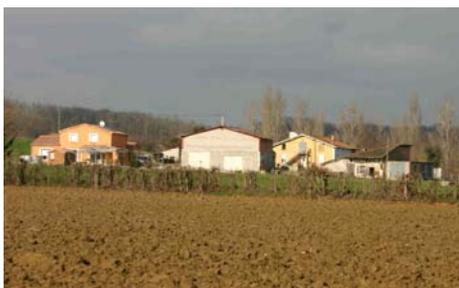
Ferme à Patet comprenant un logis de la fin du XIXe siècle délaissé mais conservé, un logis construit au début du XXe siècle et un dernier, construit au début du XXIe siècle. La succession de trois logis dans une ferme reste une exception à Saint-Vincent d'Autéjac.

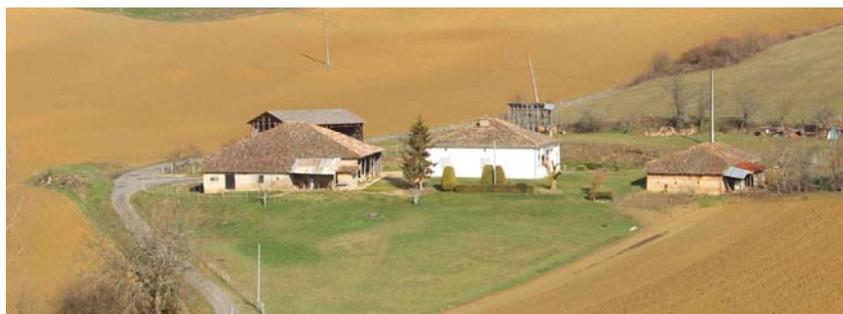
Vue de la ferme à la Revelle.
Le binôme logis (enduit de blanc) et grange-étable (à gauche) sur la photographie n'exclut pas la présence d'une petite dépendance polyvalente (à droite) et d'un hangar.

La ferme est un édifice qui comprend un logis et des dépendances nécessaires à l'exploitation agricole. Ces deux fonctions se déclinent sous différentes formes architecturales. À Saint-Vincent d'Autéjac, comme à Auty et sur la plupart des territoires de coteaux, la ferme est généralement composée d'un binôme constitué d'un logis et d'une grange-étable, ce qui n'exclut pas la présence d'autres dépendances isolées (pigeonniers, toits à porcs, poulaillers, clapiers, etc.) La ferme est isolée sur les coteaux et les hommes qui y vivent pratiquent essentiellement une polyculture et un élevage d'autosubsistance. Les bâtiments de la ferme doivent répondre aux besoins de cette vie autarcique⁴¹.

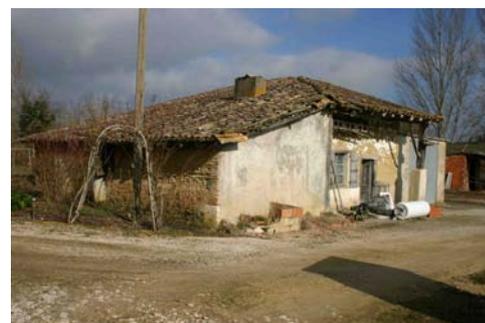
Vue de d'un logis à Patet.
L'ancien chai est adossé à gauche de l'habitation.

Sur les 80 fermes observées, moins de cinq correspondent au type : « maison-ferme » (terme propre aux enquêtes d'inventaire du patrimoine en Pays Midi-Quercy, défini par le regroupement sous un même toit, des parties agricoles et du logement). Toutes les autres fermes présentent des logis indépendants abritant exclusivement une fonction d'habitation. Qu'ils datent du XVIIIe, du XIXe, ou du début du XXe siècle, on retrouve à plusieurs reprises un chai parfois semi-enterré ou de plain-pied, aménagé dans une partie de ces logis (Laurençon, Drioles, Lagayte, etc.). Cet aménagement rend compte de l'importance des vignes sur les coteaux⁴² jusqu'au début du XXe siècle.

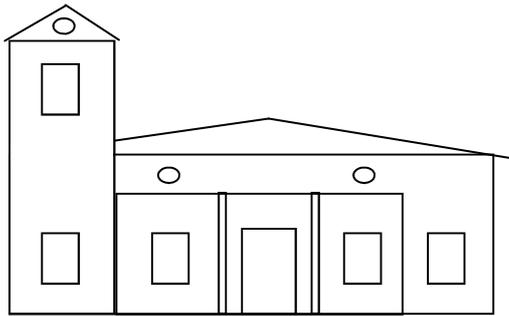
Schéma de la façade d'un logis type de plan rectangulaire avec auvent et pigeonnier tour adossé.

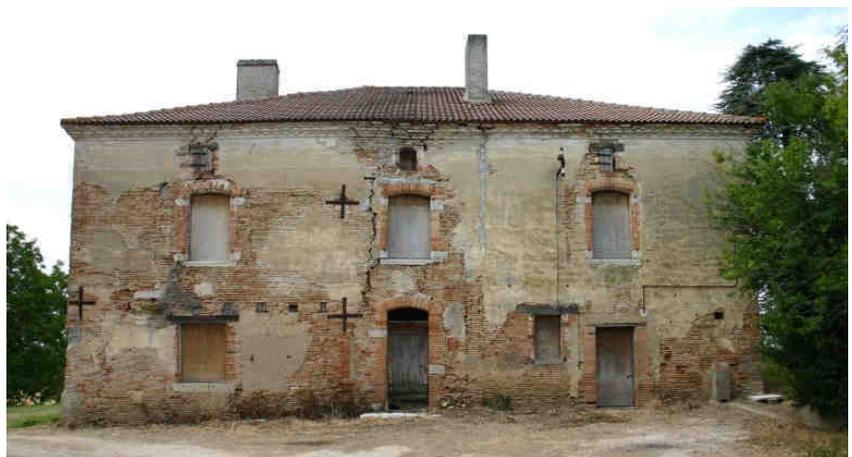
Unique logis du XVIIIe siècle à un étage et un comble à surcroît. Il est situé à proximité du village.

Les logis de la commune sont dans l'ensemble de modestes constructions à l'exception de certains (au Rausas, à Paganou, au Soulié, à Talagot-bas et près du village (ce dernier est le seul à dater du XVIIIe siècle). Les cinq logis précédemment cités sont les seuls à comporter un étage et celui du Rausas est le seul à en compter deux. Les logis présentent tous des traits communs, tant par le matériau employé (brique crue, brique cuite) que par l'ordonnancement et la distribution intérieure. La construction du logis du Rausas se distingue par le matériau employé (calcaire), les proportions et le soin apporté au décor (balcons, escaliers, corniche). Ce type de logis de style néo-classique, est exceptionnel à Saint-Vincent d'Autéjac mais il reste semblable à d'autres cas observés dans les communes proches de la plaine de l'Aveyron (Léojac, Réalville, Bioule, Albias, etc.).

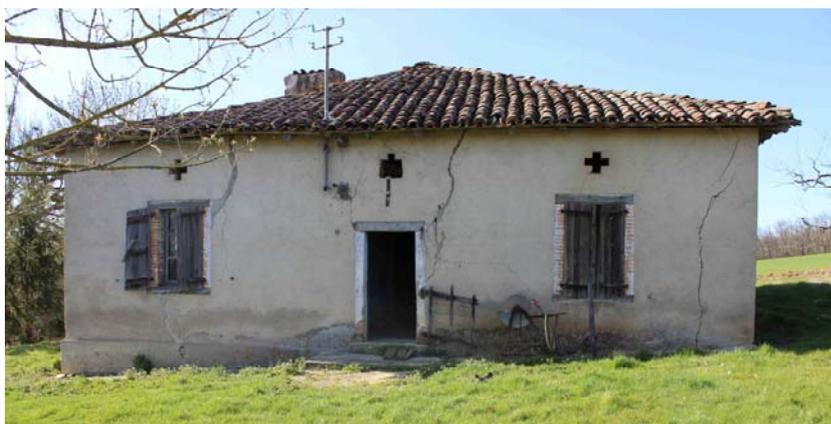
Logis de plan massé datant de la fin du XIXe siècle à Lagayte. L'élévation principale (sud-est) est modeste. Elle est ordonnancée à trois travées. Les jours en croix aèrent le comble.

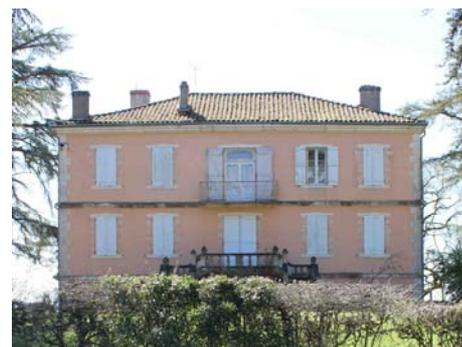
Logis du Rausas, reconstruit en 1864 par Ullin Pélissié du Rausas.

Les logis de Saint-Vincent d'Autéjac présentent tous des élévations ordonnancées à travées⁴³ mais pas aussi ostentatoires qu'au Rausas (ses élévations nord et sud sont ordonnancées à cinq travées). La plupart des logis comptent une ou plusieurs élévations présentant une composition symétrique. Les fenêtres du rez-de-chaussée sont surmontées d'un simple jour de comble : oculus, jour quadrangulaire, jour en croix ou en losange qui ont pour fonction d'aérer et d'ajourer l'espace de stockage sous les toits. La symétrie de la façade traduit l'organisation intérieure du logis. Il s'agit de dispositions fréquemment pratiquées au XIXe siècle en Midi-Quercy : un couloir médian situé dans l'axe de la porte d'entrée dessert quatre pièces, à l'image du logis de Lagayte. Dans ce dernier, le chai (dans l'angle nord) présente la particularité de ne pas être directement accessible depuis l'extérieur (contrairement à la majorité des chais).

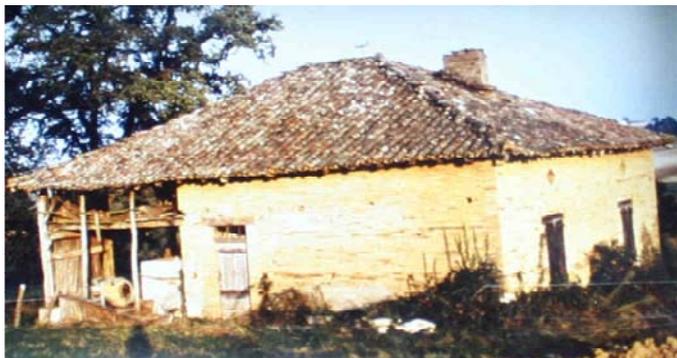
Logis de Pêchequet, à la fin du XXe siècle. A gauche de la porte d'entrée, l'auvent occupe l'angle nord-ouest.
Source : collection particulière.

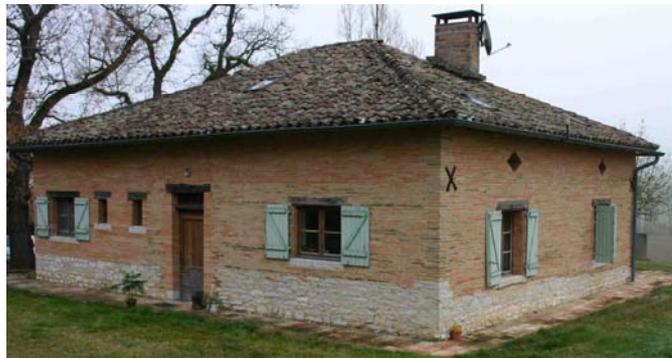
Logis de Pêchequet, en 2012. L'auvent a disparu au profit d'une pièce fermée et ajourée de plusieurs fenêtres.

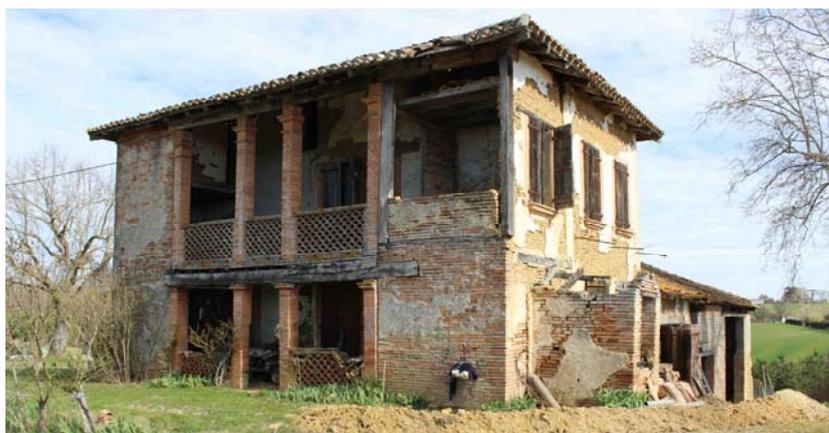
Unique logis à porche surmonté d'une galerie à Paganou.

Le logis de Paganou, caractérisé par son porche surmonté d'une galerie en élévation sud-est, est également le résultat d'une modification d'un logis antérieur. Les propriétaires vraisemblablement enrichis à la fin du XIXe siècle, ont ajouté une partie avec porche et galerie, à la mode des constructions de la plaine de l'Aveyron (où les logis à porche surmonté de galerie ou à double galerie sont plus fréquents). D'après des sources orales, les deux angles du logis de Paganou étaient surmontés de pigeonnier-tours, détruits au début du XXe siècle.

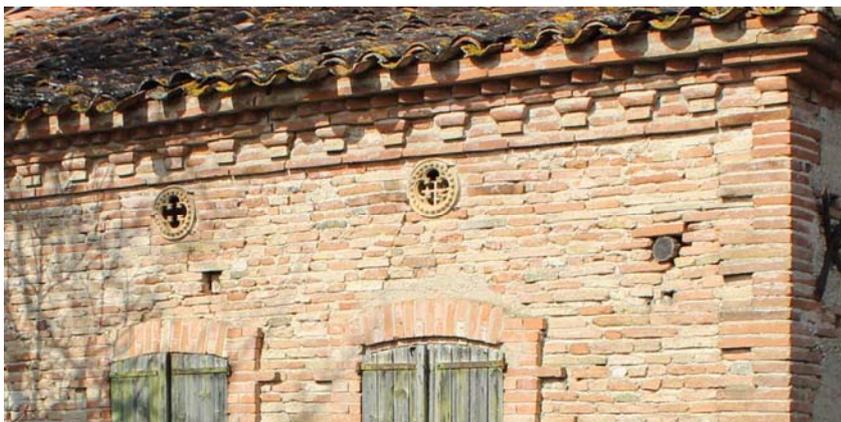
Logis de Pech Carla. Détail de la corniche en dents d'engrenage, de la frise à modillons et des jours quadrilobés en terre cuite moulée.

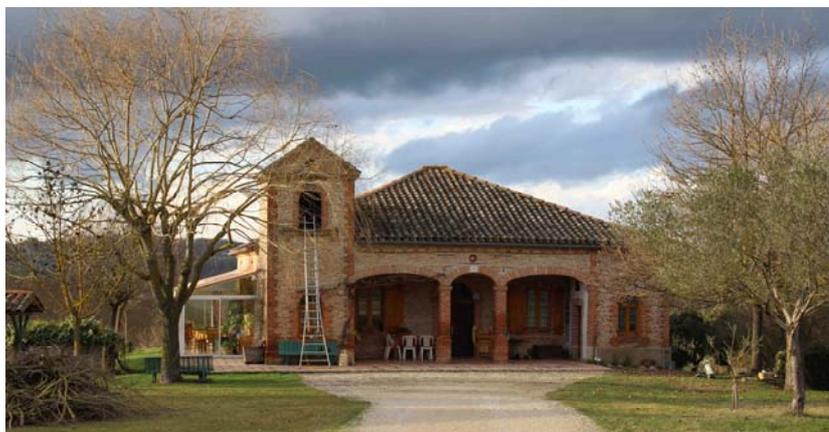
Maison de famille des Moncuquet à Belland appartenant aujourd'hui encore aux descendants.

nord de la chapelle Notre-Dame des Grâces mais pas dans le logis que nous connaissons aujourd'hui car ce dernier a été reconstruit en 1899 par un des fils de Jean Moncuquet (1822-1880). Pierre Moncuquet dit l'Aînat, charpentier et maçon, réside à Belland au moins dès 1911. D'après les matrices cadastrales⁴⁶, il acquiert la maison en 1934. À Gamarre, la tradition orale attribue la construction du logis à Jean dit Jeantou (19 novembre 1866-1941)⁴⁷. Ce logis se distingue par l'absence de porche dans l'œuvre comme de couloir central.

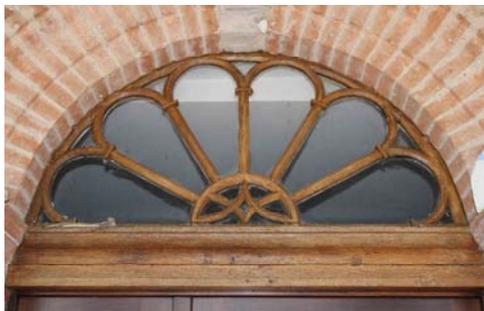
Belland, détail de l'imposte en bois réalisé par un des Moncuquet.

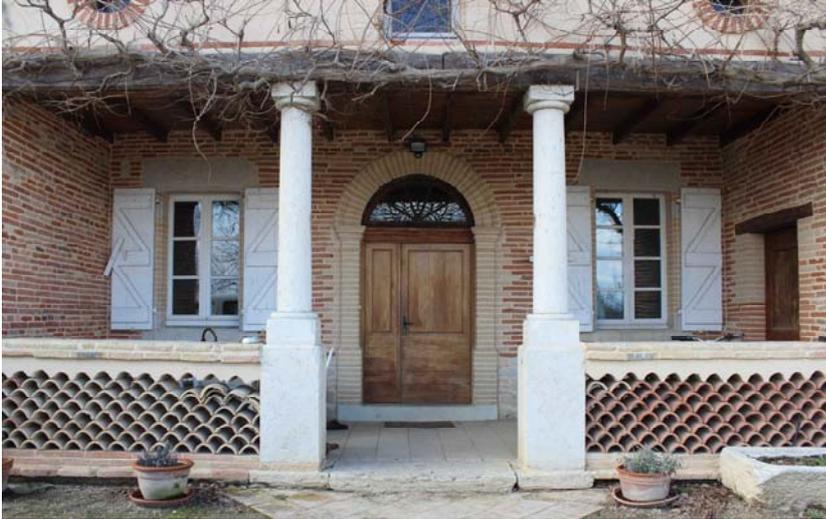
Détail du porche du logis de Camp haut. Le portillon placé entre les deux colonnes pour fermer le porche a disparu. Une élégance se dégage dans la mise en œuvre des différents matériaux pour bâtir et agrémenter cet espace couvert.

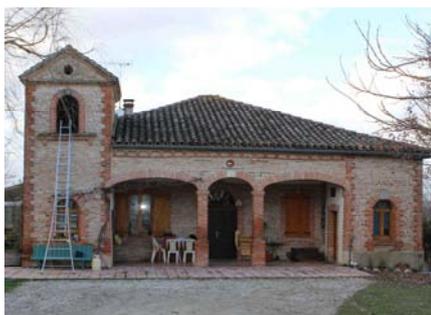
Belland. Cf. notice n°A82119970.

Les logis de Belland (à gauche) et Gamarre (à droite) sont les seuls à avoir été construits pour et par les maçons Moncuquet.

À Belland, le porche à arcades sur piliers en brique est inédit.

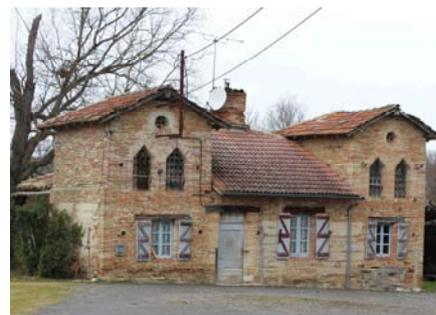
Gamarre. Cf. notice n°A82119975.

À Gamarre, le porche est inexistant et la construction présente la particularité d'être constituée presque exclusivement de matériaux de récupération.

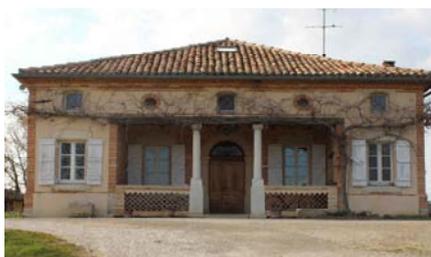
Camp-haut. Cf. notice n°A82119971

Le logis de Camp haut (à gauche) construit pour Jean Marciel en 1889 est l'exemple le plus riche, il ne compte pourtant pas de tourelle d'angle abritant un pigeonnier, comme celui de Talagot (à droite). En revanche, ce sont les deux seuls logis à posséder un pigeonnier-tour isolé.

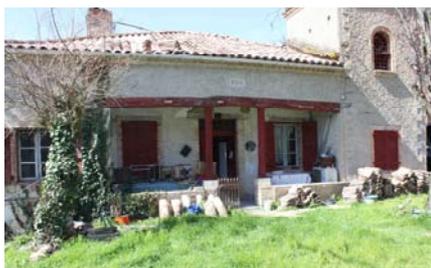
Le Moussou. Cf. notice n°A82119973.

Le logis du Moussou (à gauche) présente un porche avec des poteaux de bois. Celui de Cazalens, sur la commune de Réalville (à droite) comporte les mêmes colonnes qu'à Camp-haut.

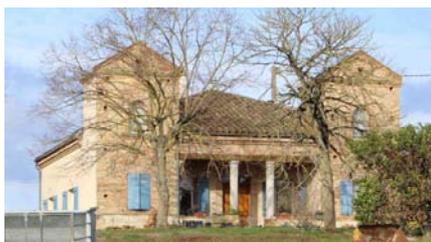
AUTY, Rébèly.
Cf. notice n°A82118787.

Le logis de Rébèly sur la commune d'Auty est peut-être l'exemple le plus abouti ou celui qui additionne le plus grand nombre de caractères que l'on attribue aux logis « Moncuquets ».

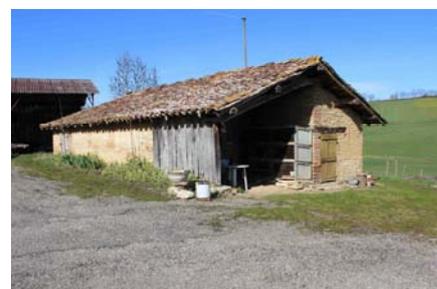
Petite dépendance polyvalente à Cavallé.

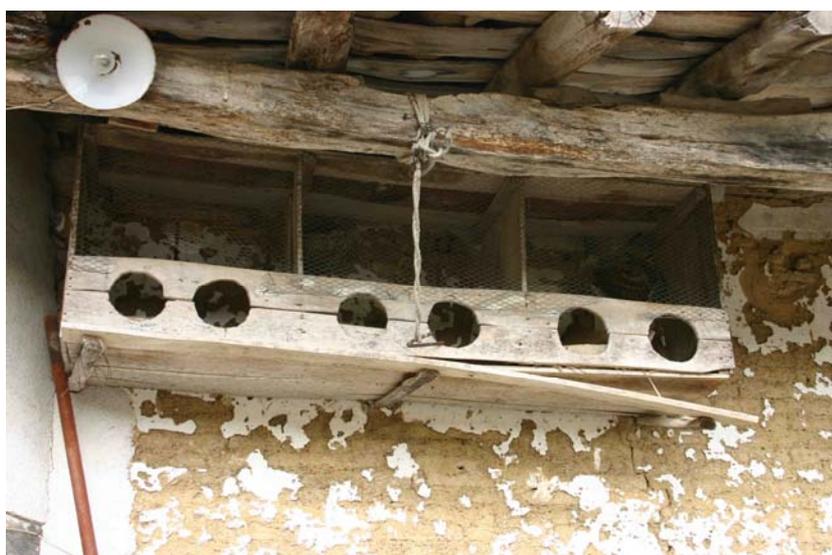
Cages à pigeons suspendues sur l'ancien logis à Patet.

pour les pigeons dans les combles des logis ou sous forme de cages suspendues. Les autres pigeonniers de la commune prennent la forme de tourelles d'angle des logis (Moussou, Belland, Pech del Cros) dans lesquelles seule la partie supérieure est réservée aux pigeons.

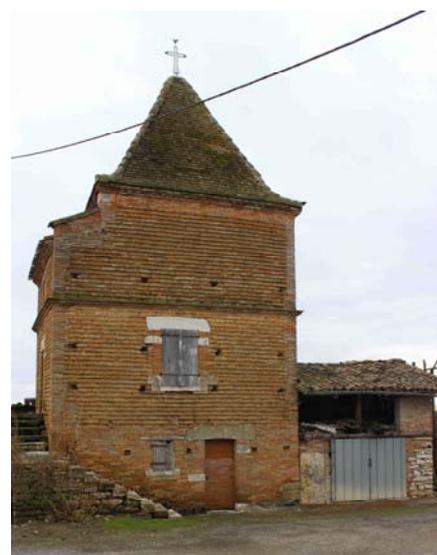
Pigeonnier de type pied-de-mulet mais couvert en pavillon à Pradets. Il s'agit d'une forme atypique sur ce territoire mais plus fréquente dans le Lot.

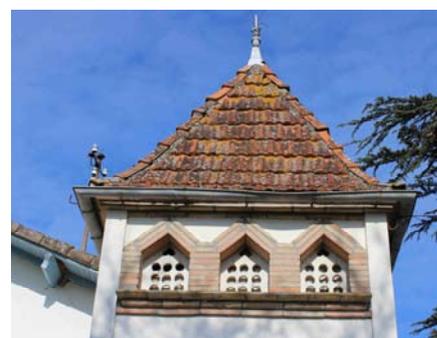
Tourelle d'angle du logis de Pech del Cros. Les pigeons y ont accès par ces trois baies munies de planches d'envol trouées.

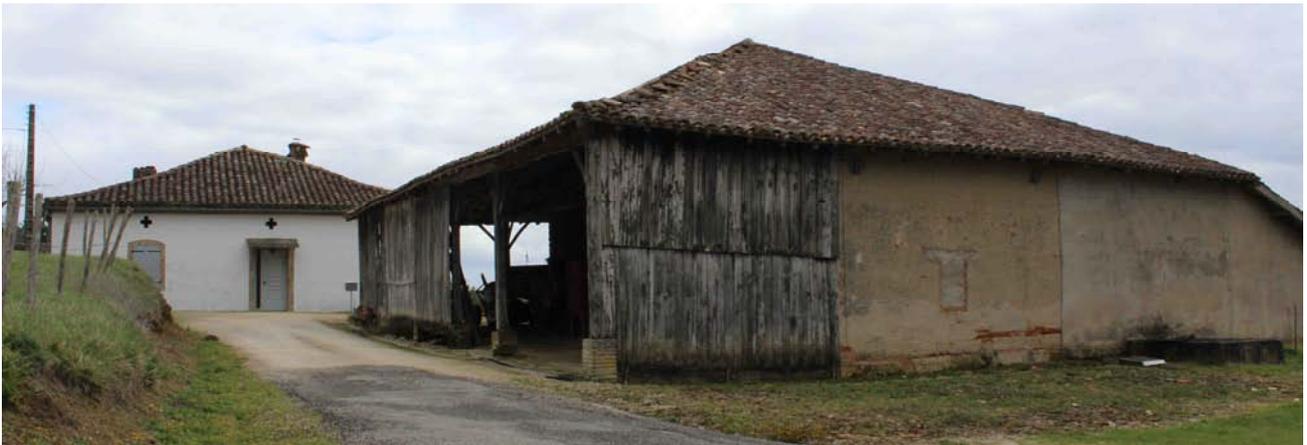
Binôme logis et grange-étable à La Revelle. L'auvent sur poteaux a été fermé par un bardage de bois.

Les granges-étables de Saint-Vincent d'Autéjac sont un type fréquemment rencontré sur les coteaux du bas-Quercy. Elles comptent deux ou trois vaisseaux et un auvent sur poteaux devant une ou deux élévations. L'auvent protège les accès à l'étable et à la grange et peut permettre aussi de remiser les

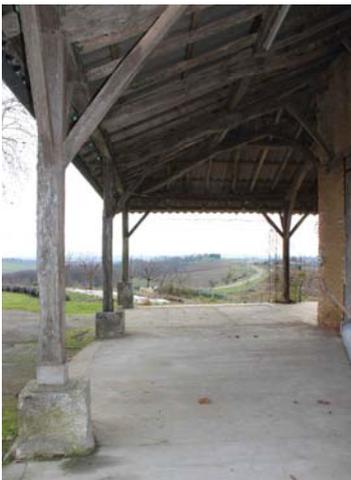
Auvent au Rouzet. Les poteaux de bois reposent sur des dais en calcaire.

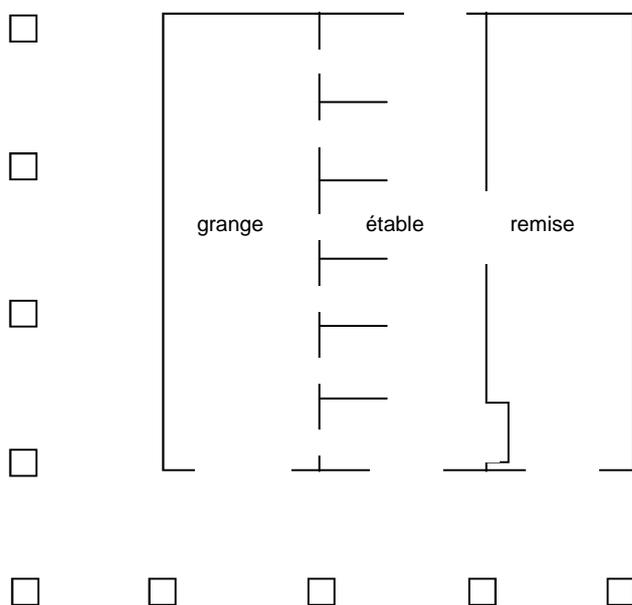
Schéma de la grange-étable à Rouzet.

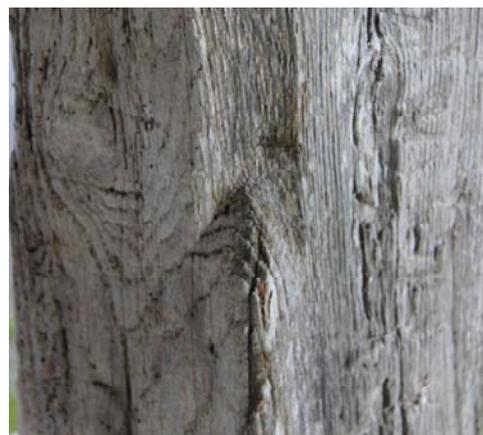
Détail du chanfrein et du congé en pointe d'un poteau de l'auvent au Rouzet. Ce discret élément stylistique propre à l'époque médiévale a vraisemblablement ici été réalisé à la fin du XIXe siècle par un charpentier local (un Moncuquet ?) car ce décor a été rencontré à plusieurs reprises sur les granges-étables de Saint-Vincent d'Autéjac (Rouzet, La Serre, Péchequet).

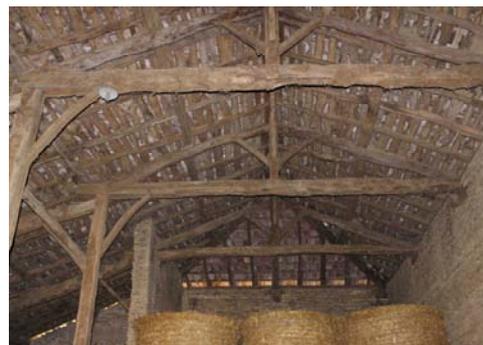
Grange-étable à Cavaillé. Détail de la charpente de la grange. De simple facture, elle compte quatre fermes triangulées avec un poinçon central avec deux contrefiches.

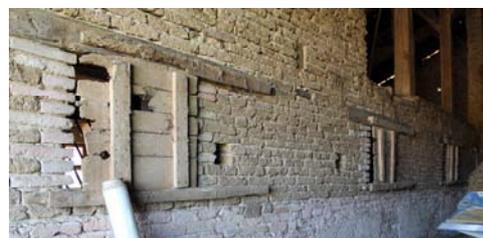
Grange-étable à Cavaillé. Vue des ais à glissière percées dans le mur séparant l'étable de la grange.

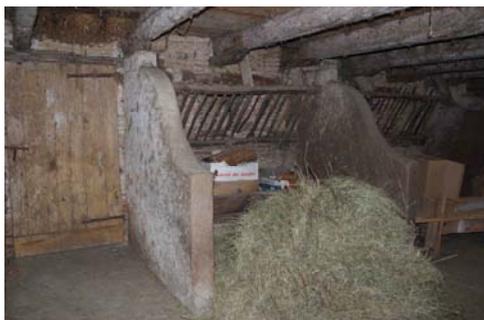
Grange-étable à la Serre. Détail d'une stalle pour vaches et des abats-flancs monolithes en calcaire.

partie ancrée profondément dans le sol. Ces abats flancs monolithes présentent un même profil concave puis convexe avant de redescendre à angle droit. Ils ont plusieurs fois été rencontrés dans les plus riches granges-étables de Réalville, Bioule, Nègrepelisse, Monclar-de-Quercy, Lapenche, etc.

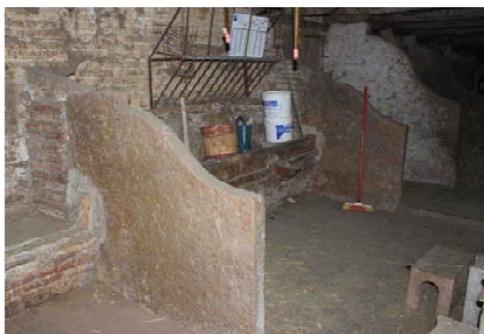
Grange-étable à la Serre. Détail d'une stalle pour veaux. Les abats-flancs monolithes sont deux fois plus petits que les autres.

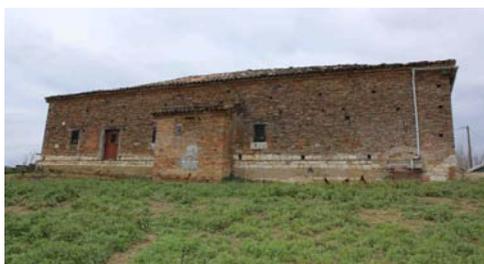
Grange-étable à La Serre. Sur cette élévation ouest, la petite construction rectangulaire en saillie correspond à l'emplacement de la couchette du vacher. Elle est accessible depuis l'intérieur de l'étable.

Une couchette pour le vacher a été repérée dans plusieurs granges-étables (à La Serre, à Rouzet, à Cavaillé, etc.). Cet espace, entre 3,10 m de long et 1,10 m de profondeur pour les plus grands (La Serre) est aménagé en face des stalles, afin de profiter de la chaleur que dégagent les animaux. À Rouzet (cf. schéma ci-contre), la couchette se trouve, immédiatement à droite, en entrant dans l'étable. À Cavaillé (cf. schéma ci-dessous), elle est placée au milieu de l'étable, en face des stalles. Il s'agit du plus petit espace pour la couchette du vacher repéré. Il mesure 200 cm de long et 87 cm. Avec l'amélioration du confort dans les fermes, la couchette du vacher devenue obsolète, fut alors reconvertie en placard⁵⁶. Celle de Cavaillé a toutefois servi dans un second temps à isoler les veaux de la mère. Deux petites mangeoires d'angle y ont donc été aménagées *a posteriori*.

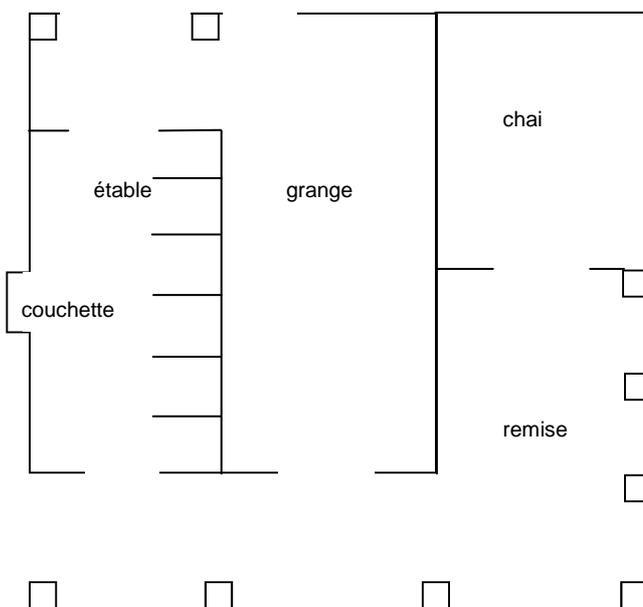
Schéma de la grange-étable à Cavaillé.
